亳州谯城在建风电场项目“9•5”较大高处坠落 事故调查报告

省政府“9•5”事故调查组

2024年9月5日8时35分许，湖南新华谯城区一期风电场项目F8风机混凝土塔筒在吊装施工过程中发生一起较大高处坠落事故，造成5人死亡、1人受伤，直接经济损失1832.46万元。

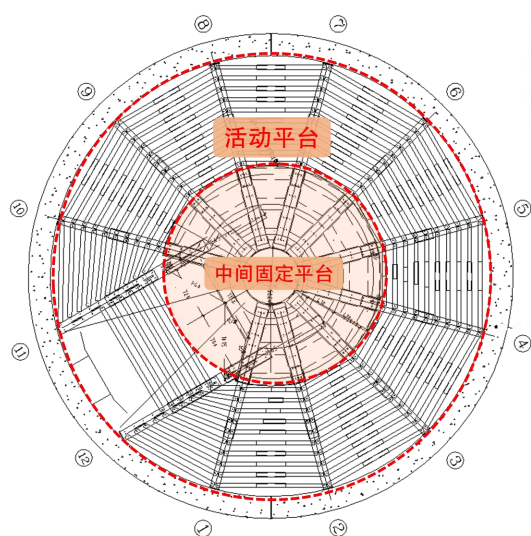
图 2 临时施工平台设计图

设计，该平台由中间固定平台、外侧放射梁、平行主梁、环向矩形管、护栏等部件组成，通过链条、卸扣、外挂件等吊挂连接在混凝土塔筒的预埋件上。中间固定平台直径 3 米，由 10 道径向方管（ $180\times 5\text{ mm}$ ）、2 道平行方管和 2 道环向方管（ $160\times 5\text{ mm}$ ）焊接而成，上铺 4 毫米厚花纹钢板，中心设有直径 300 毫米可拆卸孔，外边设有四个平台吊挂点。中间固定平台一侧 90 度范围内设有一个缺口，作为塔筒爬梯的预留空间位置。10 根放射梁和 2 根平行梁套接在径向方管和 2 根平行方管内，每根放射梁由大方管（ $160\times 5\text{ mm}$ ）、中方管（ $140\times 5\text{ mm}$ ）、小方管（ $120\times 5\text{ mm}$ ）套接而成，套接处采用防脱螺栓连接；每根平行梁由大方管（ $160\times 5\text{ mm}$ ）、中方管（ $140\times 5\text{ mm}$ ）套接而成，套接处采用防脱螺栓连接；放射梁及平行梁上部铺设有套接的规格为 $60\times 60\times 2.5$ 毫米和 $50\times 50\times 2$ 毫米环向矩形管，两端采用螺栓固定在放射梁或平行梁上，形成活动平台。（见图 2）

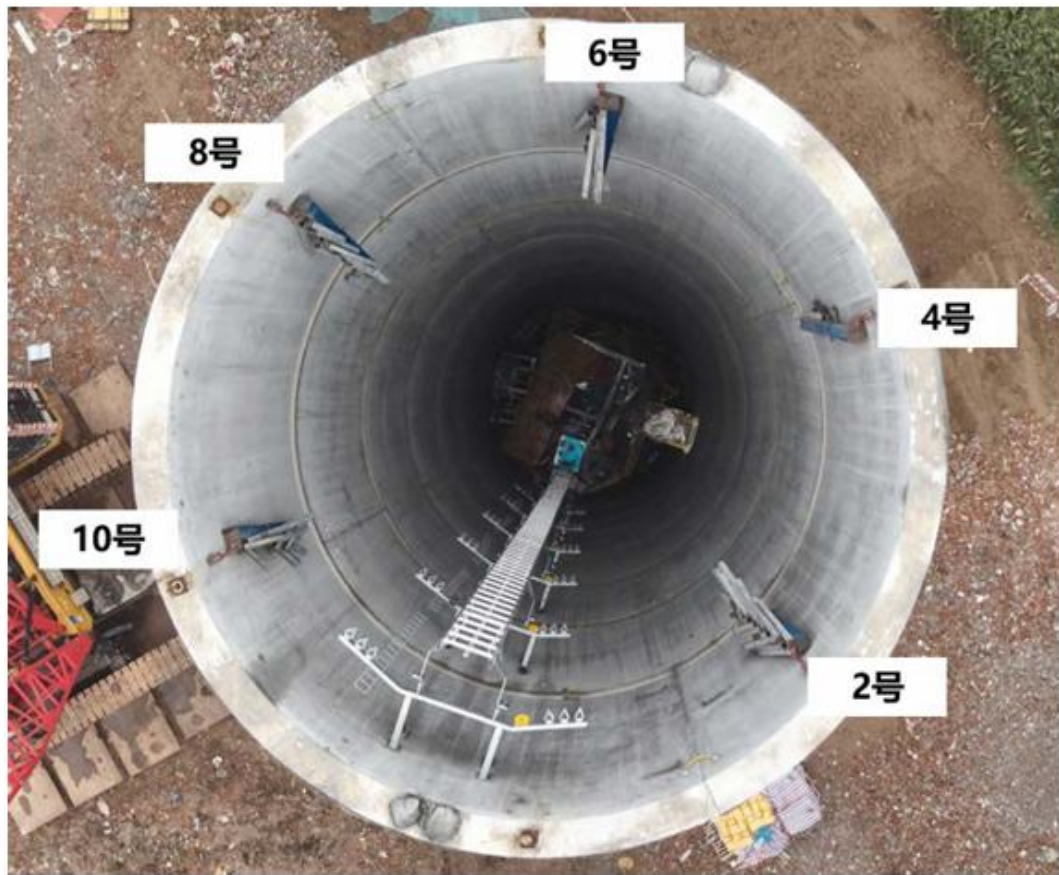
图4 事故塔筒航拍图

事故混凝土塔筒位于场地东侧，已安装至第 8 节，塔筒第 1 节南侧外壁放置一金属扶梯，沿扶梯可到达第二节塔筒南侧门洞，塔筒西南侧内壁设置有一垂直金属爬梯，从地面延伸至第 8 节塔筒。塔筒内装有一金属固定平台，平台上安装有配电柜等设施，平台上有一变形的红色灰斗，平台和塔筒底部散落有大量环向矩形管和放射梁方管。第 8 节塔筒上沿可见两个定位销、若干垫片和 5 堆凝固的座浆料，塔筒内壁爬梯左右两侧各有一个预埋螺栓孔，均未使用。该节塔筒壁内侧悬挂有残存的 5 组放射梁(2、

4、6、8、10号放射梁), 5组放射梁均通过链条、卸扣、外挂件与塔筒相连, 与塔筒内壁的连接处未见明显损伤, 放射梁的中方管(140×5mm)、小方管(120×5 mm)及部分环向矩形管(60×2.5 mm、50×2 mm)通过螺栓链接(图4~图6)。

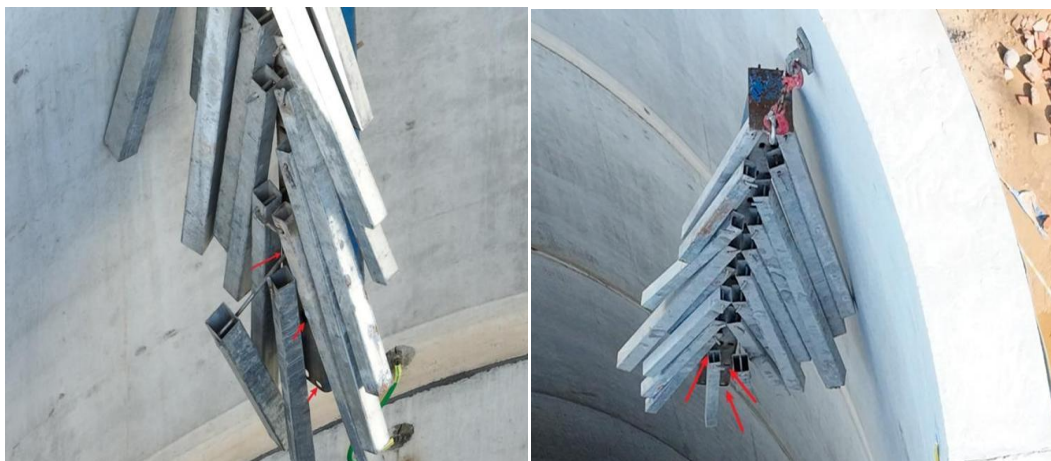
图 5 部分残存的放射梁连接情况

现场 2、4、6、8、10 号放射梁的大方管（ $160\times 5\text{mm}$ ）全部坠落；吊挂于塔筒上的中方管，在与大方管套接端的端部未发现

有防脱螺栓；10组放射梁的大方管的端部均未发现安装有防脱螺栓；2、4、6、8、10号放射梁的中方管、坠落的10根大方管两端均未发现管身连接孔存在变形情况；大方管和平台内置方管（180×5mm）均未发现管身连接孔存在变形情况。

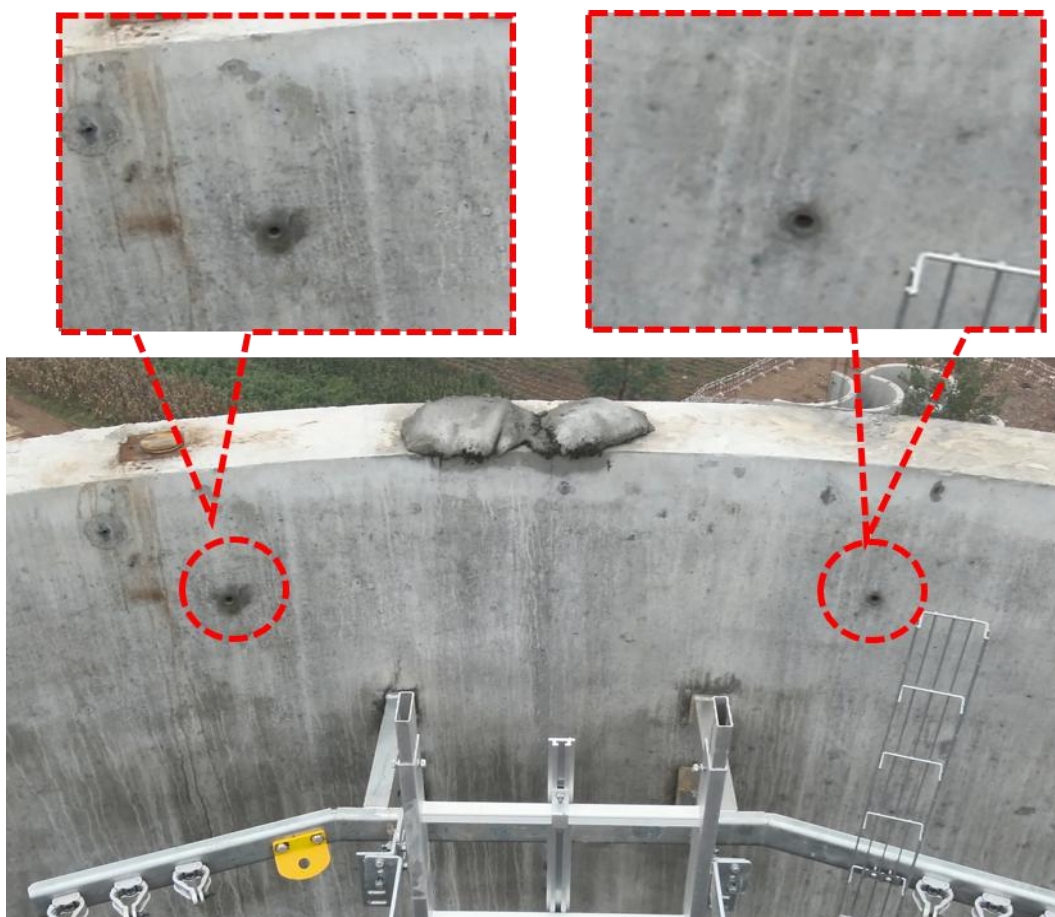
图 6 第 8 节塔筒爬梯两侧螺栓孔未安装外挂件

5.依据江苏东大工程检测技术有限公司出具的检测鉴定报告((Z)22024100049A),结论为:(1)平台安装阶段违反设计要求,将挂点数量由7个减少为5个、在放射梁的中方管与大方管之间未安装防脱螺栓,是平台连续失效、整体坠落的主要原因;

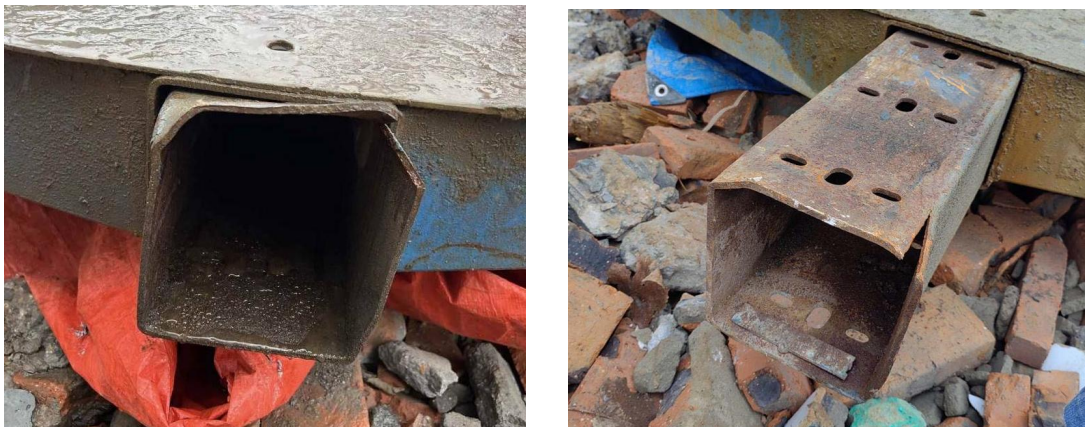
2、4、6、8、10号放射梁上，中方管与大方管套接端的中方管上表面的压痕和变形长度为223至272毫米，小方管（120×5mm）端板和中方管（140×5mm）端部孔洞均存在变形；3根大方管（160×5mm）端部上缘撕裂，螺栓孔处无明显变形痕迹（见图7）。

图7 放射梁大方管（160×5mm）上缘撕裂

(2)平台制造阶段选用的放射梁方管钢材强度不满足设计要求,平台安装阶段放射梁方管嵌套深度不足,是放射梁管口撕裂,进而导致平台连续失效、整体坠落的次要原因。

(2)间接原因:套筒钢材种类与原设计不相符,屈服强度较原设计偏低,不满足原设计要求;套筒上未按设计要求设置标记线。
